# Väylärakenteiden valtakunnallinen kiviaines- ja geosynteettitutkimus

Vuoden 2017 tutkimukset

Liikenneviraston tutkimuksia ja selvityksiä 40/2018

Liikennevirasto

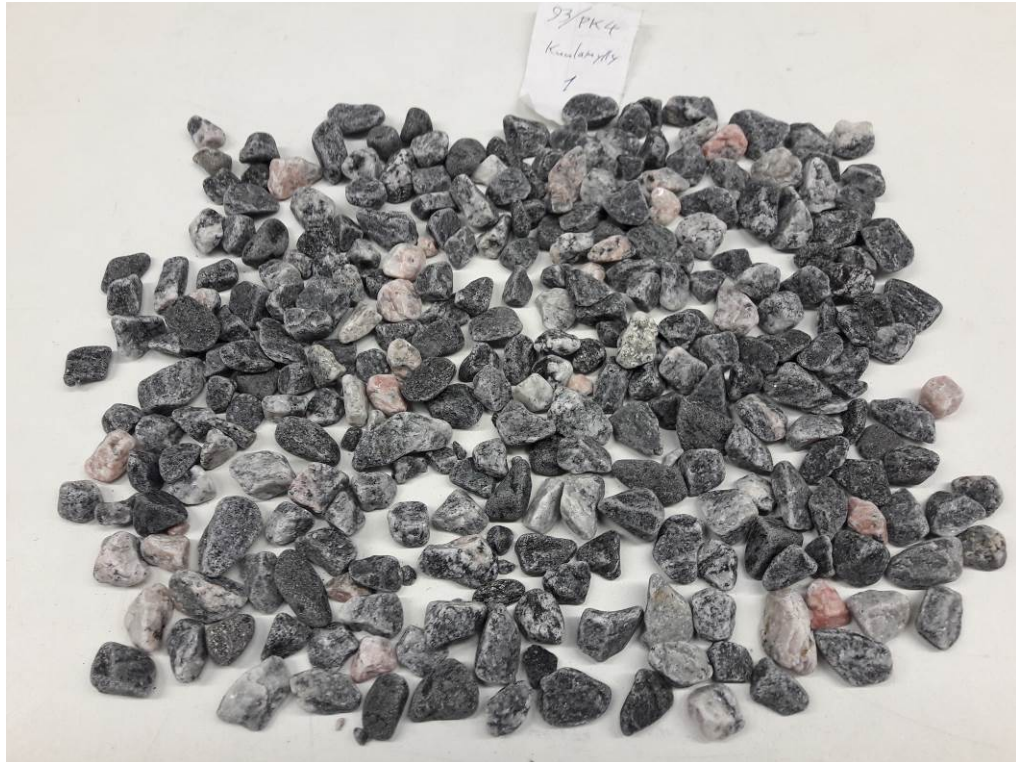
Kuvissa 6 ja 7 on esitetty tämän tutkimuksen osana testattua kiviainesta nastarengaskulutuskestävyystestin jälkeen. Kuvassa 7 havaitaan runsaampi määrä pienempään raekokoon jauhaantunutta kiviainesta. Osa pienemmästä fraktiosta on punaista, osa mustaa. Kun lisäksi huomioidaan kiviainestoimittajan toimittamat petrografiset analyysit kiviaineksesta vuosilta 2013 ja 2014, voidaan todeta, että helpommin kuluvien mineraalien määrä vaihtelee jonkin verran. Vuonna 2013 kiilteiden kokonaisosuudeksi (musta pieneksi jauhaantunut fraktio) on arvioitu 12 % ja vuonna 2014 5 %. Vastaavasti kalimaasälpää (punainen pieneksi jauhaantunut fraktio) on arvioitu olevan 2013 22,2 % ja 2014 vain 4,5 % kiviaineksen koostumuksesta. Näiden analyysien perusteella voidaan todeta kiviaineksen laadun vaihtelevan jonkin verran. Tämä voi osittain selittää vaaditun luokkarajan ylittävät nastarengaskulutuskestävyystestitulokset.

Kuva 6. Näytteen PK4 (koetulos 9,9) kiviaines nastarengaskulutuskestävyys-testin jälkeen.

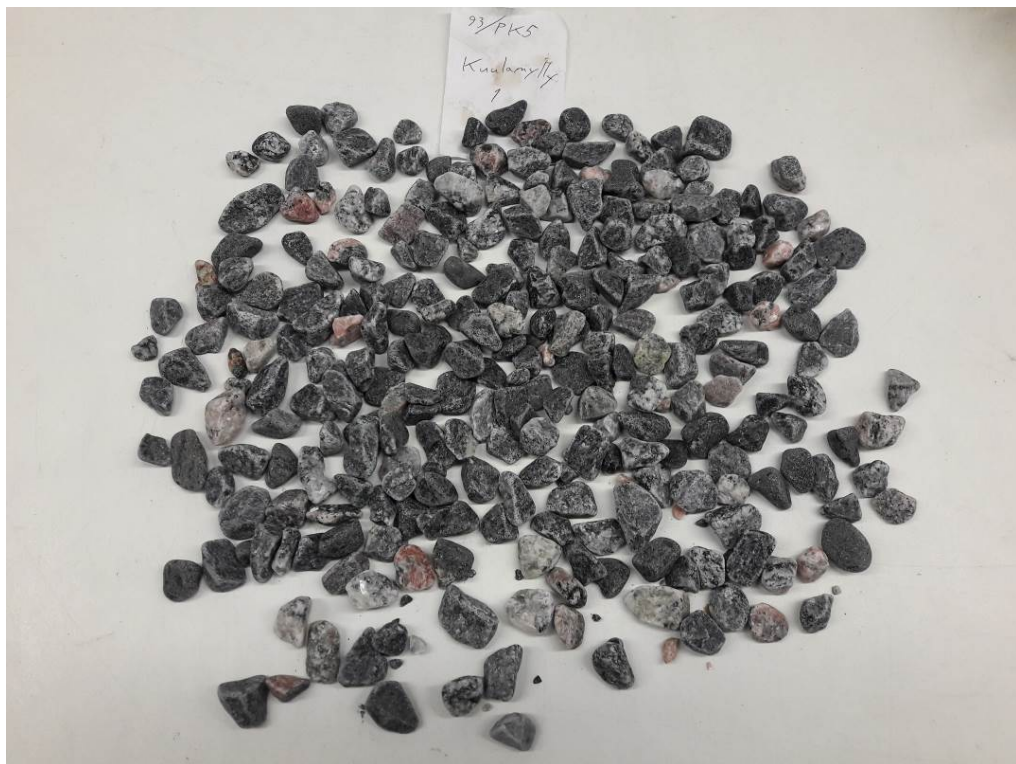
Kuva 7. Näytteen PK5 (koetulos 10,7) kiviaines nastarengaskulutuskestävyys-testin jälkeen.

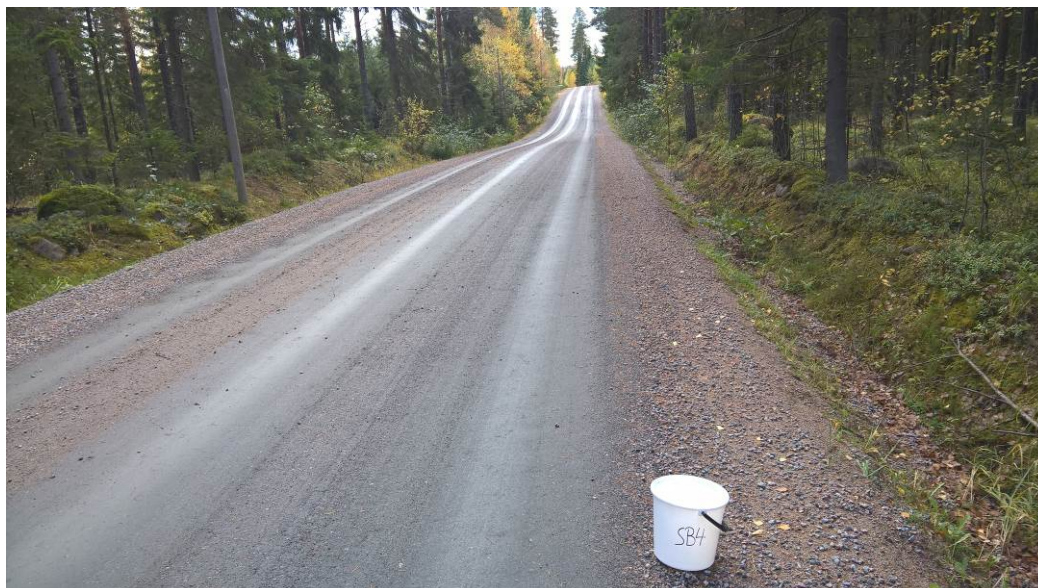
Kuva 13. Ojaan lentänyttä sorastusmurskeen karkeaa jaetta alueurakan SB kohteessa 1.

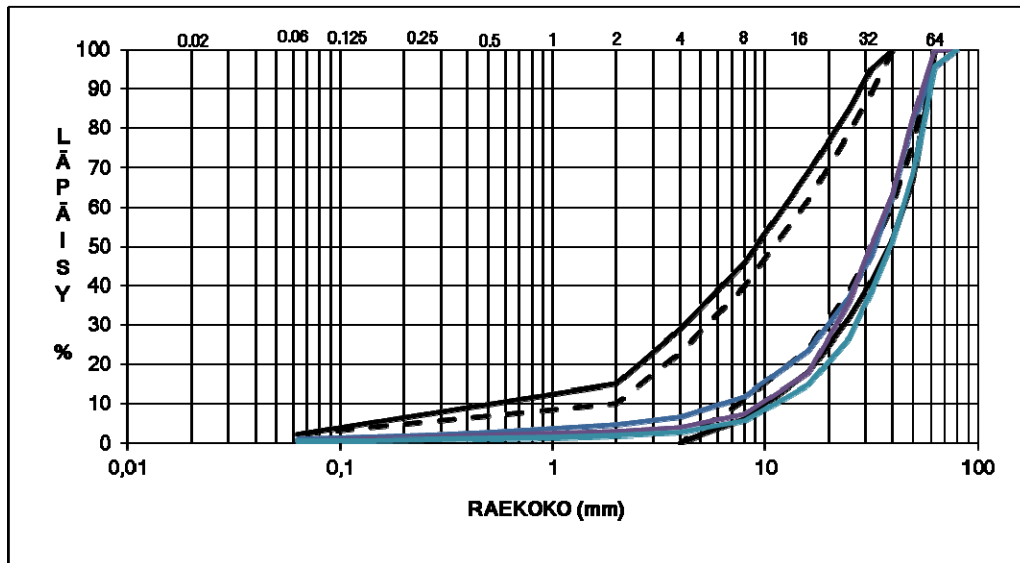
Kohteessa RAD rakennettiin rataa uutta välikerrosta kalliomurskeesta. Kuvassa 72 on esitetty tutkittujen näytteiden raekokojakaumat ja kuvassa 73 tutkittujen näytteiden keskimääräinen raekokojakauma. Materiaali on hivenen liian karkearakeista ja rakeisuuskäyrä on roikkuva. Tästä syystä materiaali ei täytä asetettua raekokosuhdevaatimusta  $d_{60}/d_{10} \geq 6$ . Materiaalin raekokosuhde on noin 4.

Kuva 72. Kohteesta RAD tutkittujen näytteiden raekokojakaumat ( $n=3$ ). Mustalla yhtenäisellä viivalla on esitetty kalliomurskeesta rakennettavan radan eristys- ja välikerroksen yksittäisten tulosten sallittu vaihteluväli ja katkoviivalla kaikkien tulosten keskiarvolle sallittu alue.

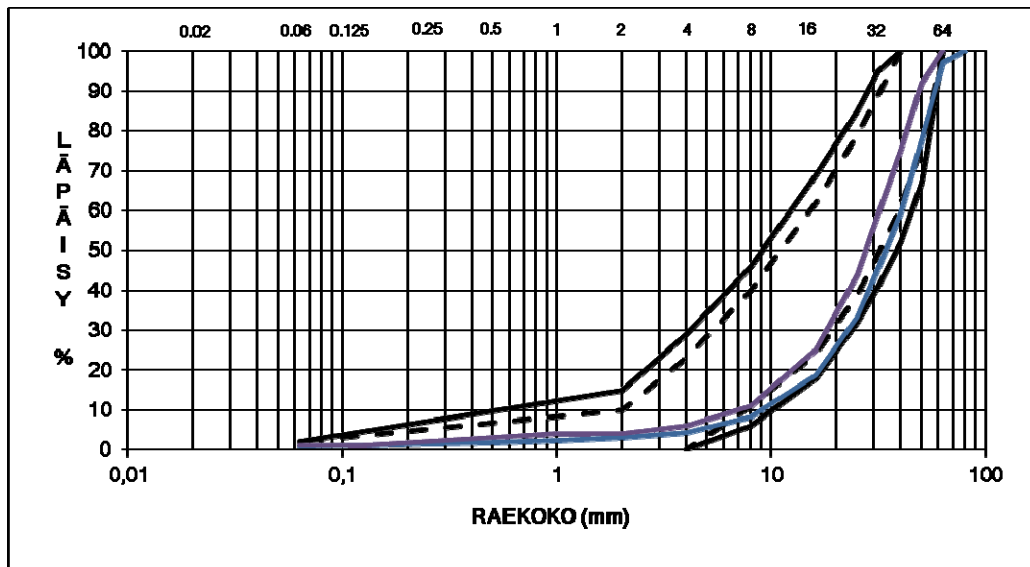
Kuva 73. Kohteesta RAD tutkittujen näytteiden keskimääräinen rakeisuus (sininen) ja kiviainestoimittajan ilmoittama tyyppirakeisuus (violetti). Mustalla yhtenäisellä viivalla on esitetty kalliomurskeesta rakennettavan radan eristys- ja välikerroksen yksittäisten tulosten sallittu vaihteluväli ja katkoviivalla kaikkien tulosten keskiarvolle sallittu alue.

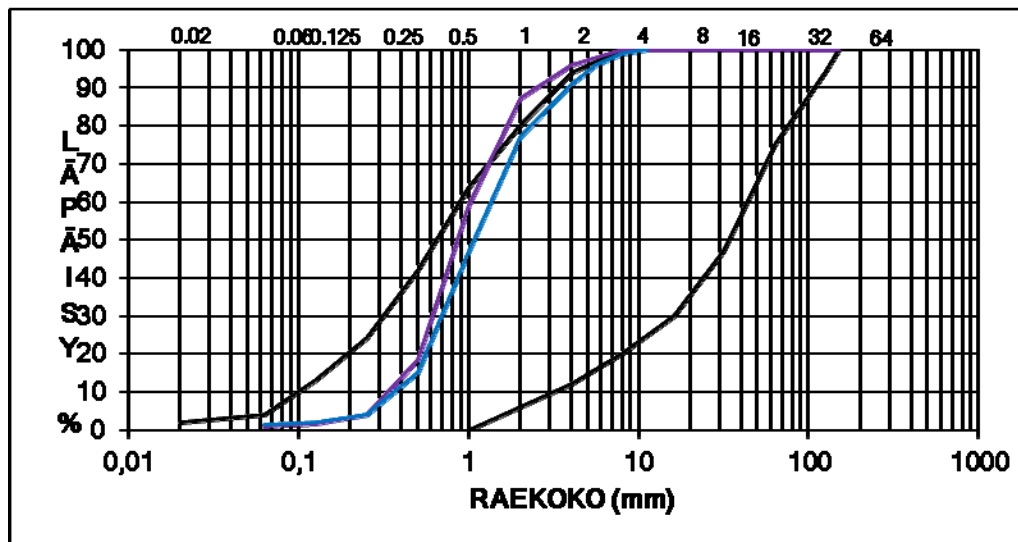
Kohteessa RAE rakennettiin uutta välikerrosta luonnonmateriaalista. Materiaali oli laatudokumenttien mukaan seulottua soraa 0/8 mm. Suoritusasoilmoituksen perusteella materiaali oli vaatimusten mukaista. Kohteesta otettiin neljä rinnakkaisnäytettä, joista määrätettiin materiaalin rakeisuus. Tulokset on esitetty kuvassa 74. Kuvasta nähdään, että tutkittujen näytteiden perusteella materiaali olisi jonkin verran liian hienorakeista eikä kelpaisi välikerrokseen. Materiaali ei kuitenkaan tutkittujen näytteiden perusteella ole routivaa.

Kuva 74. Kohteesta RAE tutkittujen näytteiden keskimääräinen rakeisuus (sininen, n=4) ja kiviainestoimittajan ilmoittama tyyppirakeisuus (violetti). Mustalla yhtenäisellä viivalla on esitetty hiekasta tai sorasta tehtävän radan välikerroksen rakeisuusalue.

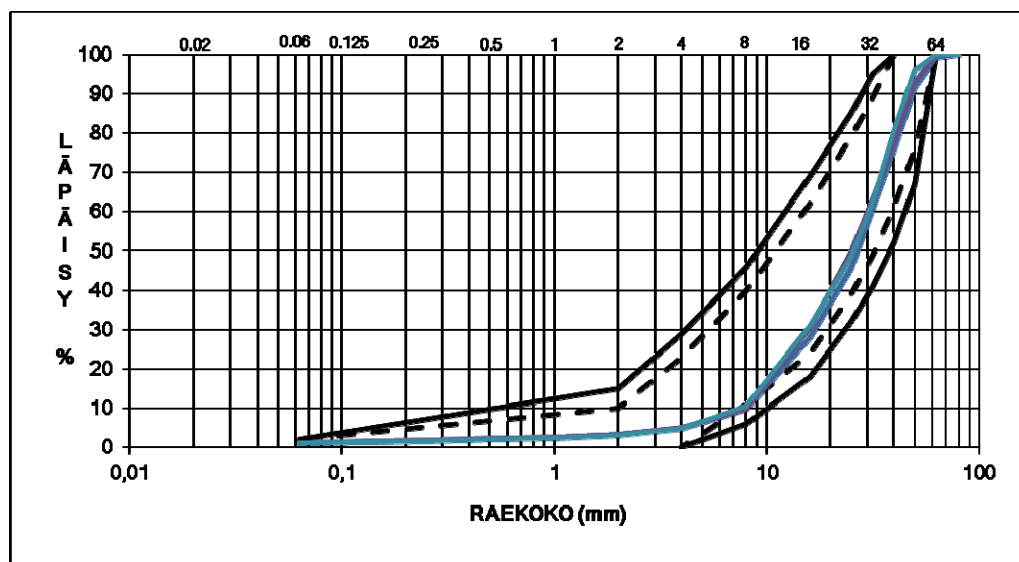
Kohteessa RAF rakennettiin rataa uutta välikerrosta kalliomurskeesta. Kuvassa 75 on esitetty tutkittujen näytteiden raekokojakaumat ja kuvassa 76 tutkittujen näytteiden keskimääräinen raekokojakauma. Tutkittujen näytteiden perusteella materiaali täyttää asetetut rakeisuusvaatimukset. Materiaalin suoritustasoilmoitus oli kuitenkin virheellinen. Kiviaines oli murskattu 0/56 mm G<sub>A</sub> 90. Materiaalin puhtausluokaksi on merkitty f2, mikä ei ole kiviainesstandardin mukaan mahdollista.

Kuva 75. Kohteesta RAF tutkittujen näytteiden rakeisuudet ( $n=3$ ). Mustalla yhtenäisellä viivalla on esitetty kalliomurskeesta rakennettavan radan eristys- ja välikerroksen yksittäisten tulosten sallittu vaihteluväli ja katkoviivalla kaikkien tulosten keskiarvolle sallittu alue.

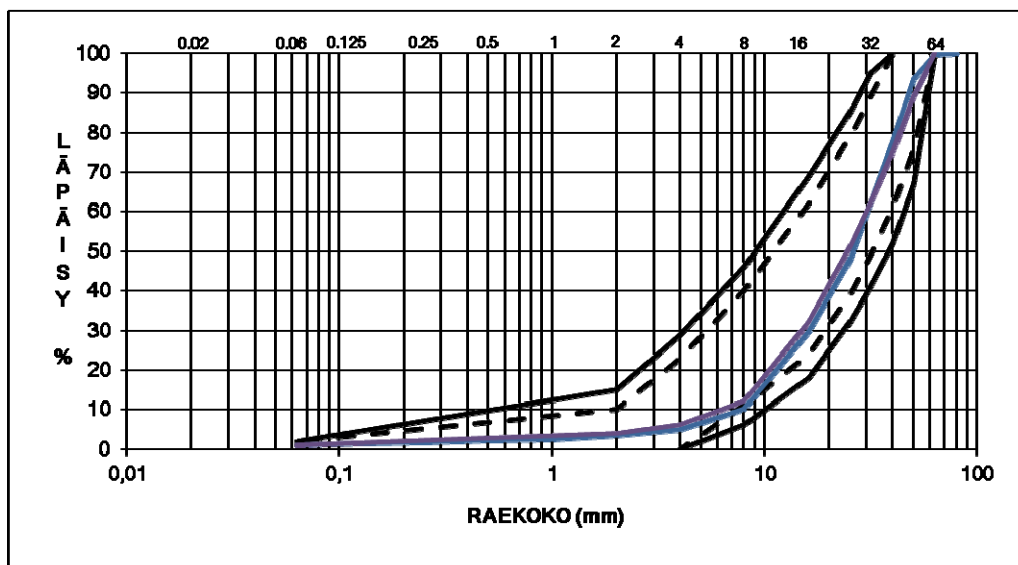
Kuva 76. Kohteesta RAF tutkittujen näytteiden keskimääräinen rakeisuus (sini-nen) ja suoritustasoilmoituksessa ilmoitettu tyyppirakeisuus (violetti). Mustalla yhtenäisellä viivalla on esitetty kalliomurskeesta rakennettavan radan eristys- ja välikerroksen yksittäisten tulosten sallittu vaihteluväli ja katkoviivalla kaikkien tulosten keskiarvolle sallittu alue.

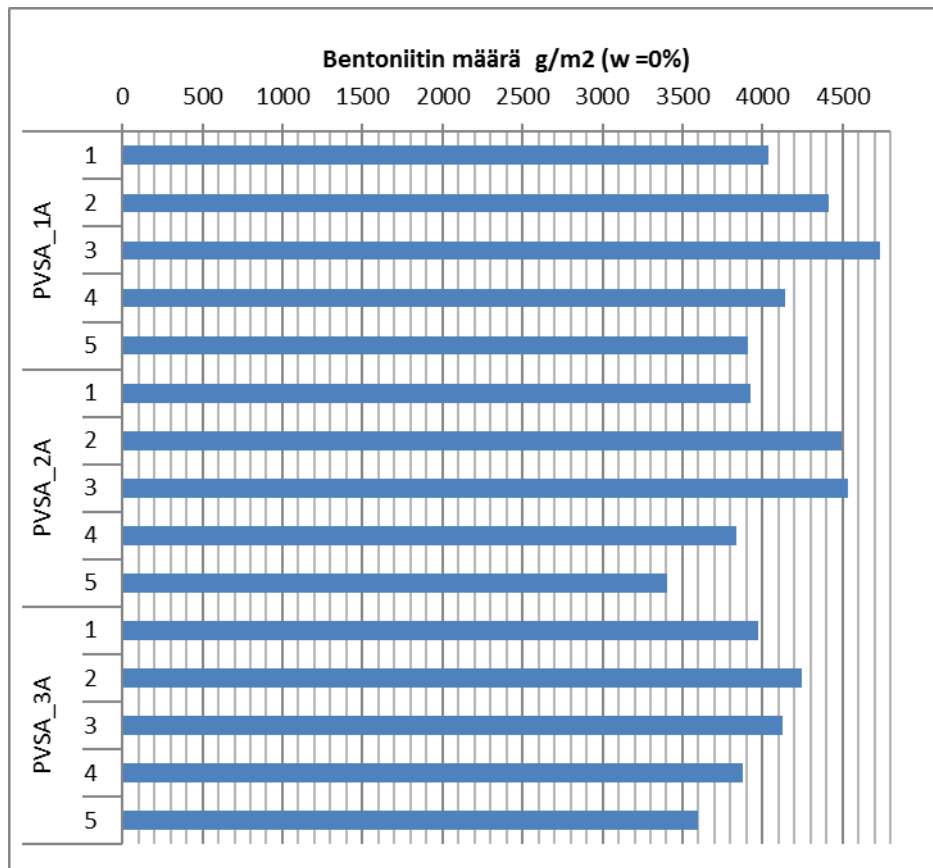
Kuva 78. Kohteesta PVSA tutkittujen bentoniittimattojen bentoniitin määrä (pCLAY0%) eli neliöpaino uunikuivana ilman kankaiden painoa yksittäisissä testikappaleissa.

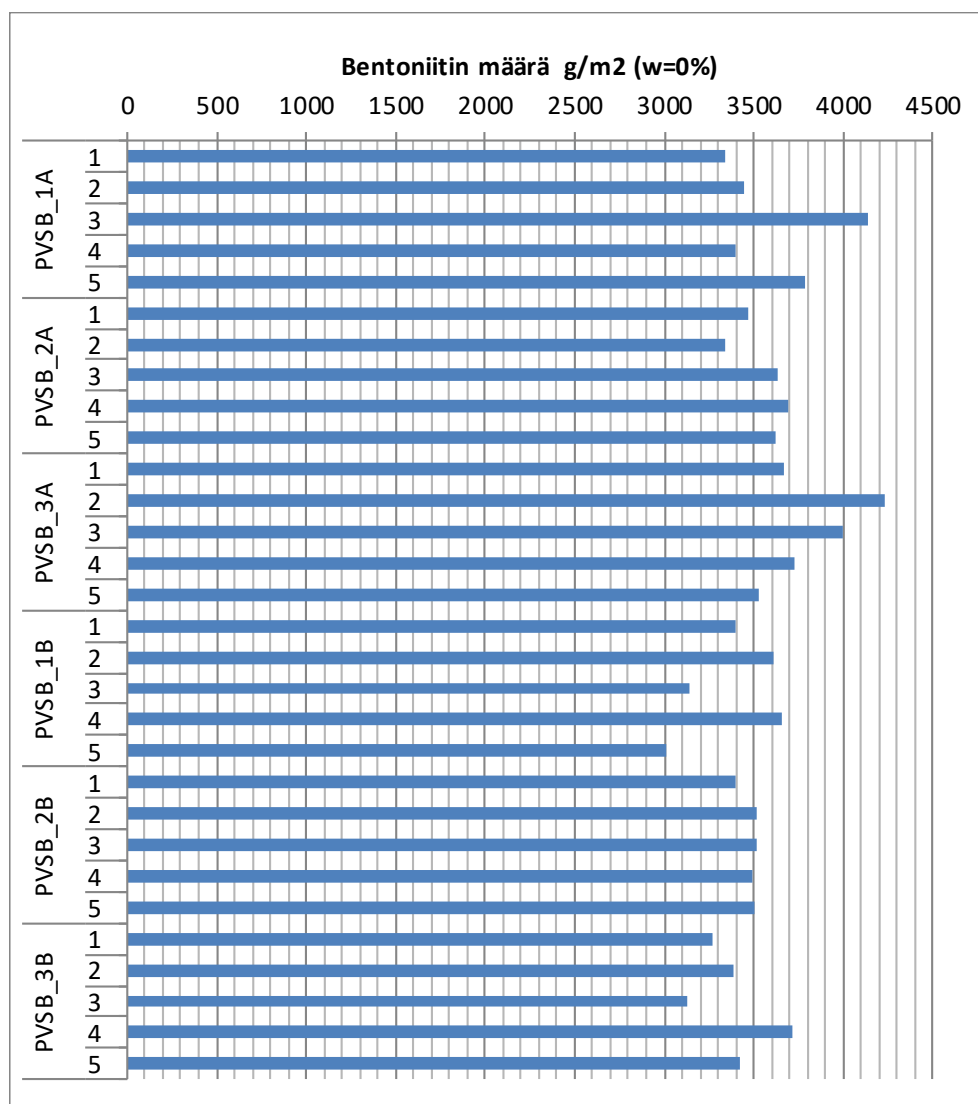
Kuva 82. Kohteesta PVSB tutkittujen bentoniittimattojen bentoniitin määrä (pCLAY0%) eli neliöpaino uunikuivana ilman kankaiden painoa yksittäisissä testikappaleissa.

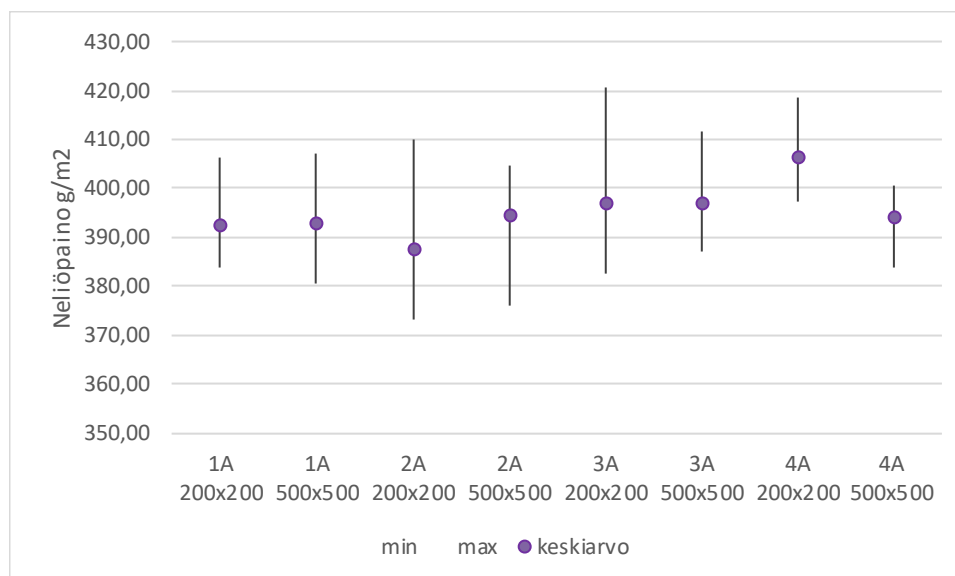
Kuva 85. Tutkittujen ohutmuovinäytteiden neliöpaino g/m<sup>2</sup> kahden kokoisista testikappaleista määritettynä. Pallo kuvaa osanäytteiden keskiarvoa ja viivan päät minimi- ja maksimiarvoa. Valmistajan ilmoittama nimellisarvo on 470 g/m<sup>2</sup>  $\pm 6\%$ .

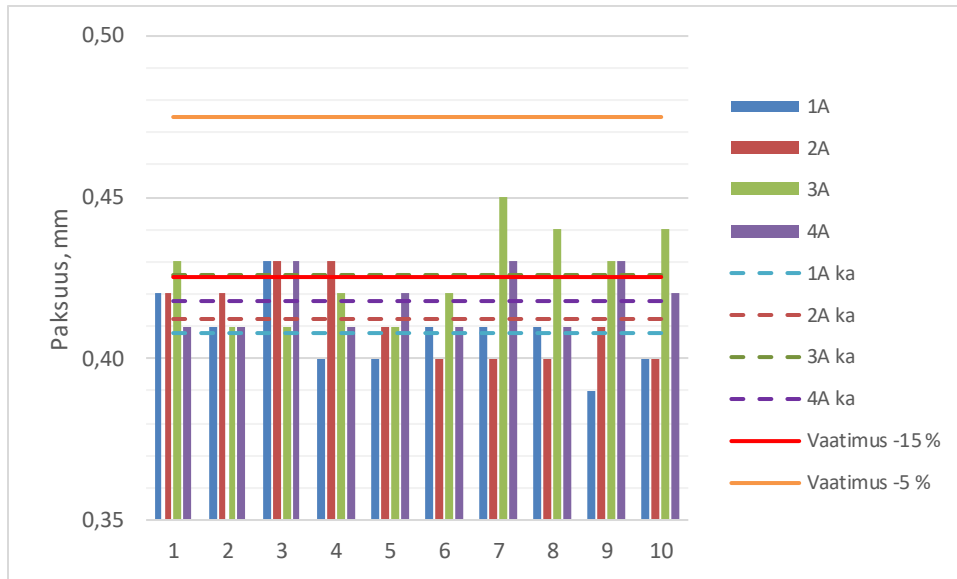
Kuva 86. Tutkittujen ohutmuovinäytteiden neliöpainon perusteella määritetyt yksittäisten testikappaleiden paksuudet ja niiden perusteella laskettu keskiarvo sekä suoritustasoilmoituksen mukaiset sallitut hajonnat.
